温故知新

【今号の主な内容】

◎ 水抜き配管(冷水系統)のバルブ以降の保温について

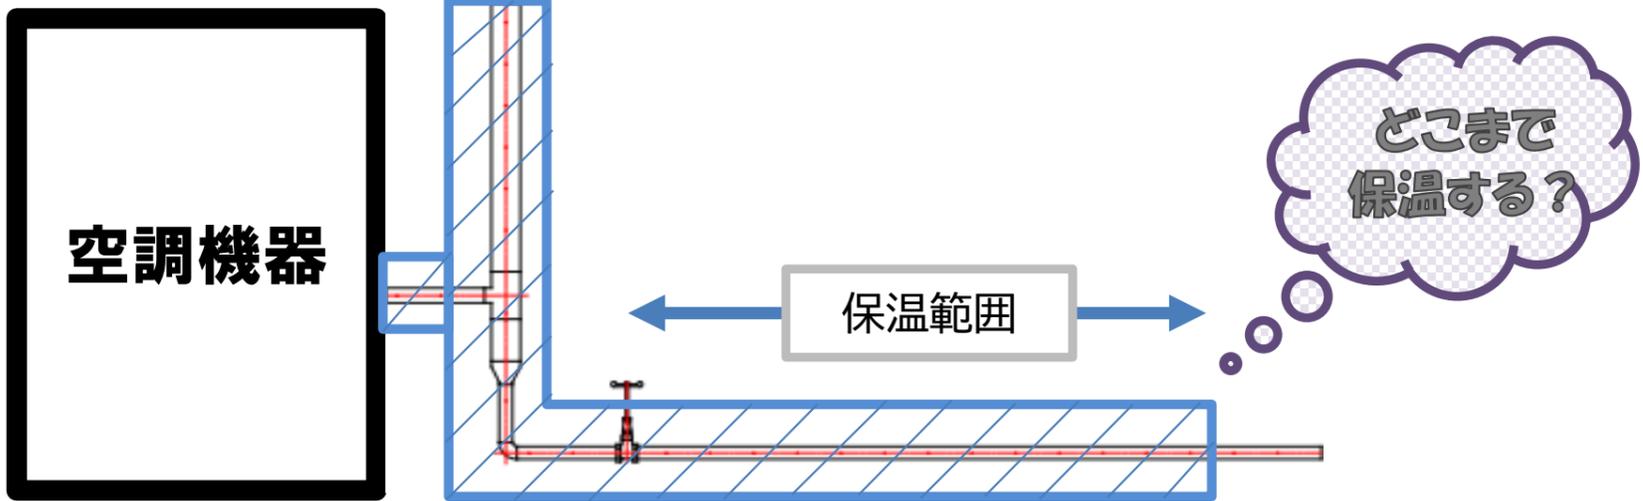
・空調機械室に座っている空調機(AHU)には水抜き配管が接続せれていますが、バルブ以降の配管の保温について皆さんはどこまで保温していますか？
 今回はこちらの保温範囲についてルールを設けましたので報告させていただきます。
