# 温故知新

#### 発行

野田工業 株式会社  
東京都中央区銀座6-6-19  
TEL : 03-3572-1866  
FAX : 03-3575-0420

## 開口部に気を付けましょう

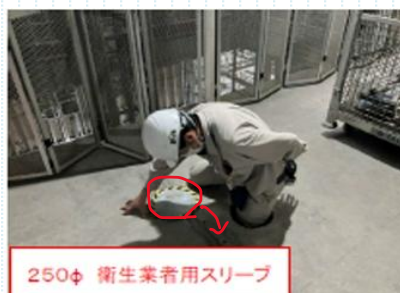
図1 床スリーブ250φ

被災者はごみ搬出作業中に狭い通路を両手で荷物を持ち移動中、通路上の衛生排水管用の床スリーブ250φ(図1)に左足を乗せ、養生蓋を踏み抜き太もも付近まで落ちた。複数人で救出、病院へ行き、左下肢打撲皮下血種、左下肢挫創と診断された。

- 被災者は狭い通路を両手に荷物を持ち移動しており、足元が確認しにくい状況であった。
- 衛生排水管用スリーブの蓋を固定していたビスが抜けており、養生蓋が外れやすい状況になっていた。
- 被災者はスリーブを踏んではいけないという意識が欠如していた。
- 通路導線(図2)上の資材整理が不十分で、スリーブの上を通らなくてはならない状況になっていた。

- 搬入動線は資材を整理して、台車の通行や両手でものを持って通行できる幅を確保する。
- 職長は搬入動線近傍にスリーブの有無を、KY時にリスクとして洗い出す。  
(KY時にはスリーブ蓋には足を載せないように、周知徹底する。)
- 台車等の動線にある150φ以上の床スリーブには縞鋼板で塞ぎ、4か所アンカーで固定する。
